# HANDY GUIDE

Europäische Erfahrungen in  
Rehabilitation: Sechs Fallstudien

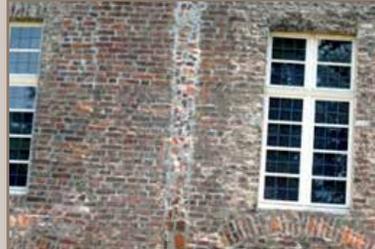
Reparierter Riss in der Fassade

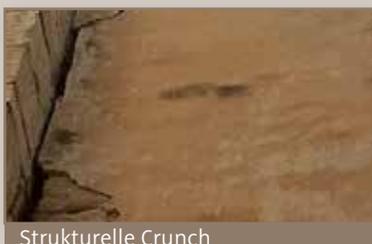
Strukturelle Crunch

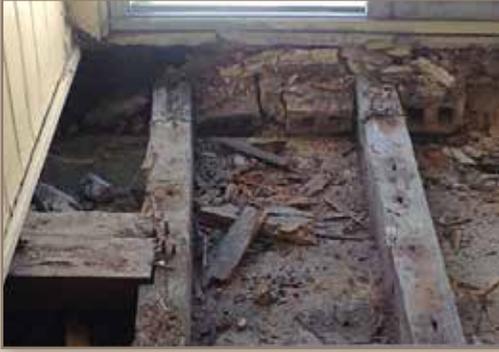
Step 1 Zustandsanalyse von Materialien und die Lieferung von Holzbalken in den Wänden
