# HANDY GUIDE

Experiencias Europeas en  
Rehabilitación: Seis casos de estudio

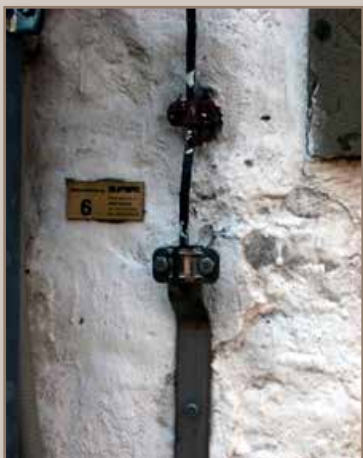
Nuevo yeso de cal con protección antirrayos reparada

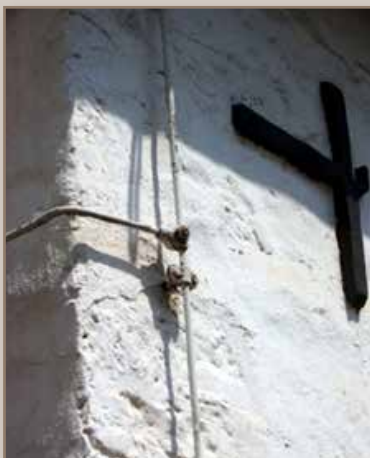
Nuevo yeso de cal con protección antirrayos reparada

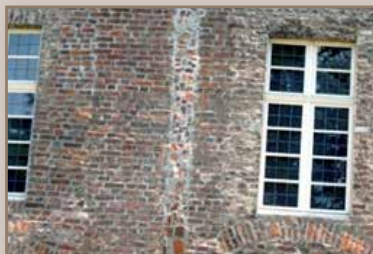
Rotura reparada en la fachada

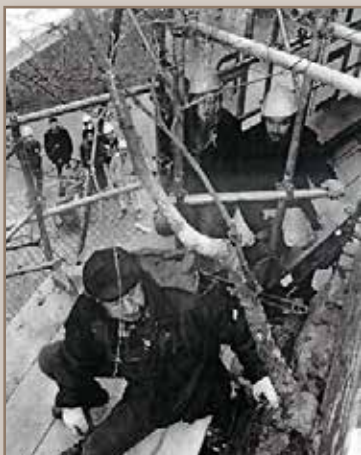
Retirando el abedul con raíz en la mampostería

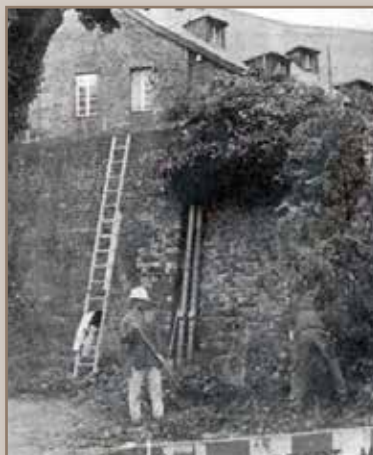
Retirando las plantas con raíces en la mampostería

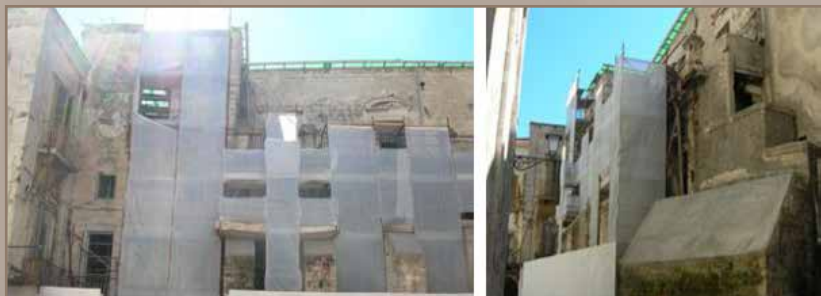
Antes de la rehabilitación

El edificio, antes de los trabajos de rehabilitación, aparecía en un estado de abandono completo. Los fenómenos de deterioro afectaron a cada elemento de la estructura, resistiendo las paredes en un pobre estado de conservación en sus estructuras más elevadas, con grandes y evidentes muestras de grietas y episodios de desprendimiento de los materiales. Estas estructuras, después de una continuada exposición a fenómenos meteorológicos, dada la ausencia de coberturas en ciertos espacios, provocan derrumbe, habiendo estado sometidas a humedades, con el consiguiente empobrecimiento de la mampostería central. Los viejos suelos de madera estaban deteriorados, total o parcialmente derrumbados

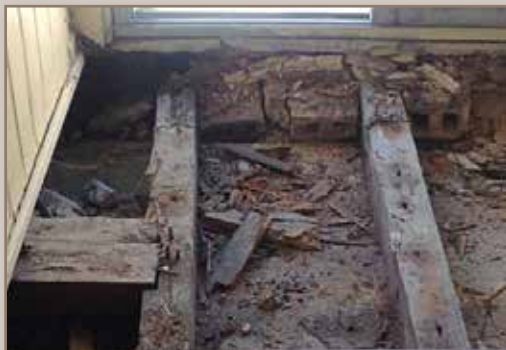
**Paso 1** Análisis del estado de los materiales y de vigas de madera en las paredes
