HANDY GUIDE

Experiências europeias em
Reabilitação: Seis estudos de caso

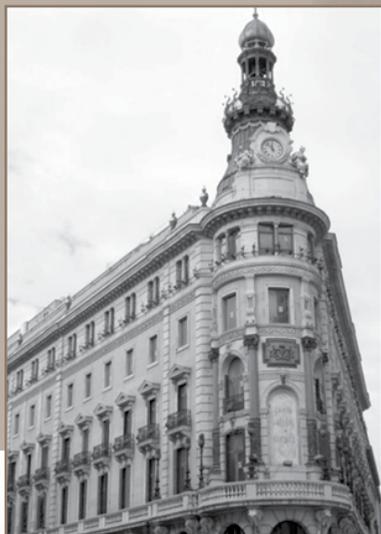
Antes da renovação

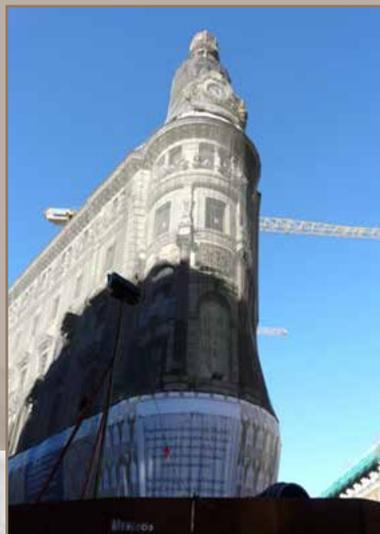
Durante a renovação

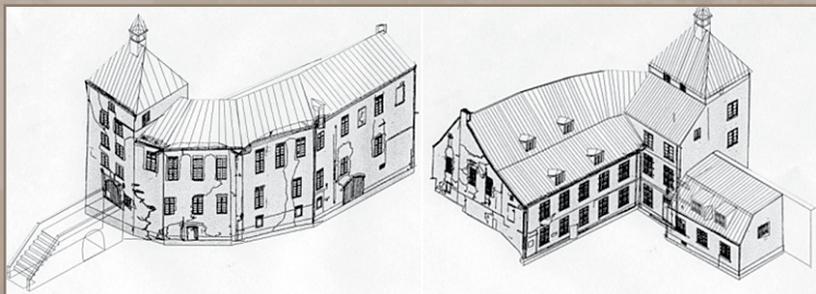
Antes da reabilitação (esquerda: Norte - Oeste, direita: Sul-Este)

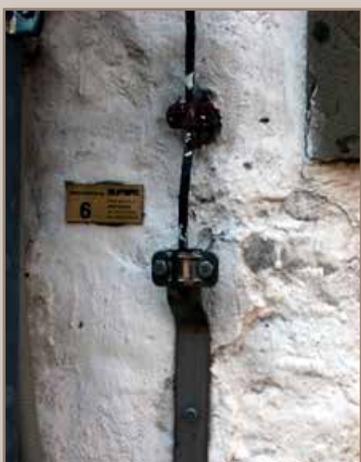
Novo revestimento compára-raios reparado

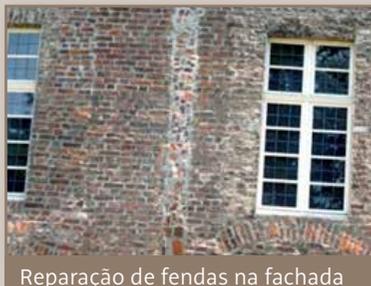
Reparação de fendas na fachada

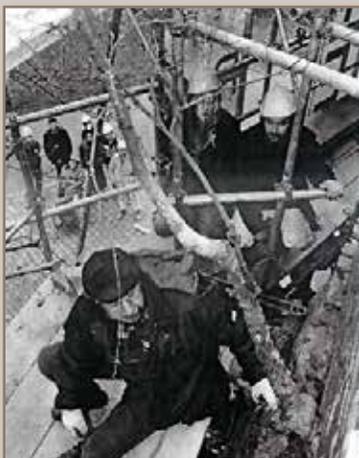
Remoção de plantas na fachada

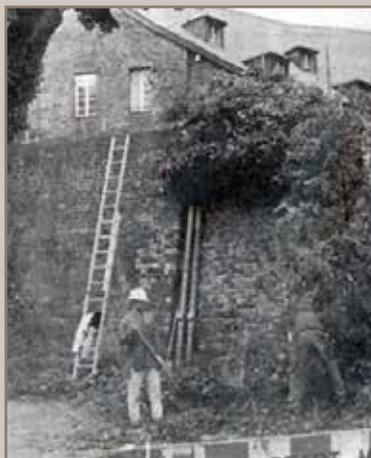
Remoção de plantas nas alvenarias

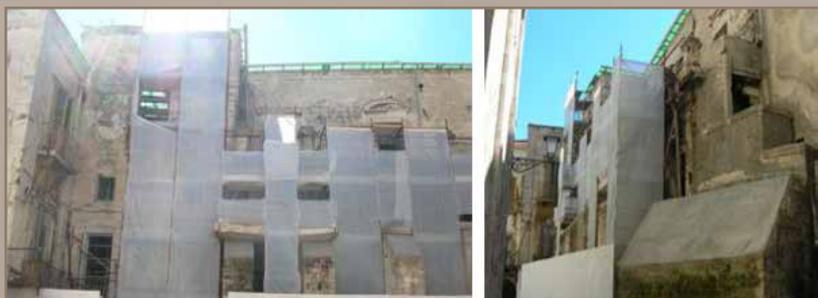
O prédio, antes da reabilitação, estava em total estado de abandono. Os fenômenos de deterioração abrangiam todos os elementos da estrutura, com paredes em mau estado de preservação, estruturas elevadas com grandes padrões de fissuras entre outros. As estruturas, após exposição contínua a fenômenos meteorológicos, e dada a ausência em certos espaços de coberturas, provocaram colapsos e foram sujeitas a imersão, com o conseqüente empobrecimento do núcleo de alvenaria. Os antigos pisos de madeira estavam deteriorados, parcialmente ou totalmente colapsados.

Antes da reabilitação

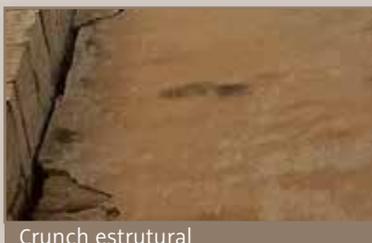
Crunch estrutural

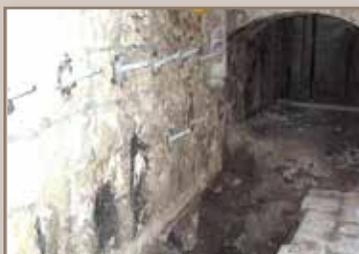
Consolidação das paredes

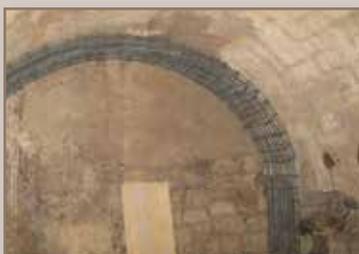
Barras de consolidação

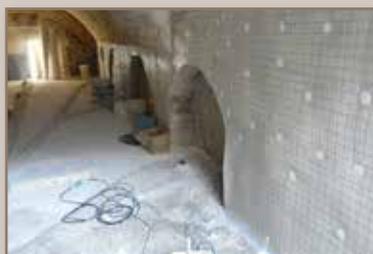
Restauração de alvenaria

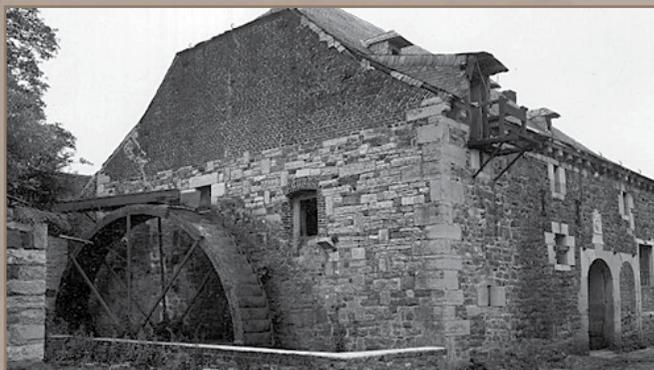
Antes da reabilitação

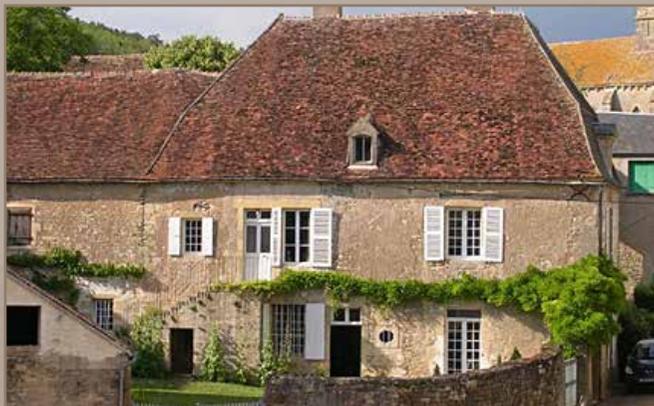
Antes da reabilitação

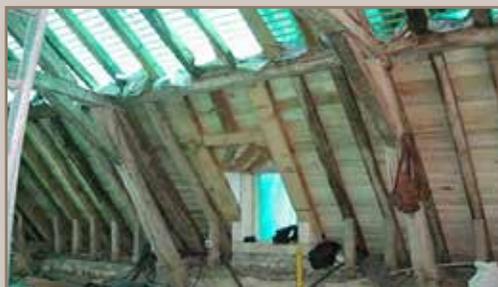
Consolidação dos elementos da cobertura

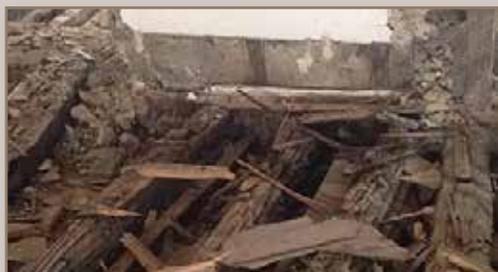
Step 1 Remoção dos elementos deteriorados e sem condições de ser reutilizados

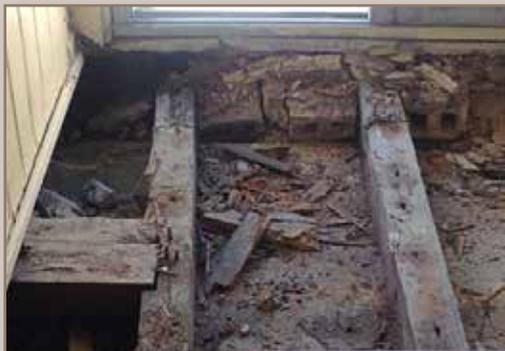
Step 1 Remoção dos elementos deteriorados e sem condições de ser reutilizados.
