# Puntos críticos detectados en los riesgos de especial gravedad durante la ejecución de obras de construcción

José Luis González Pérez

Inspector de Trabajo y Seguridad Social

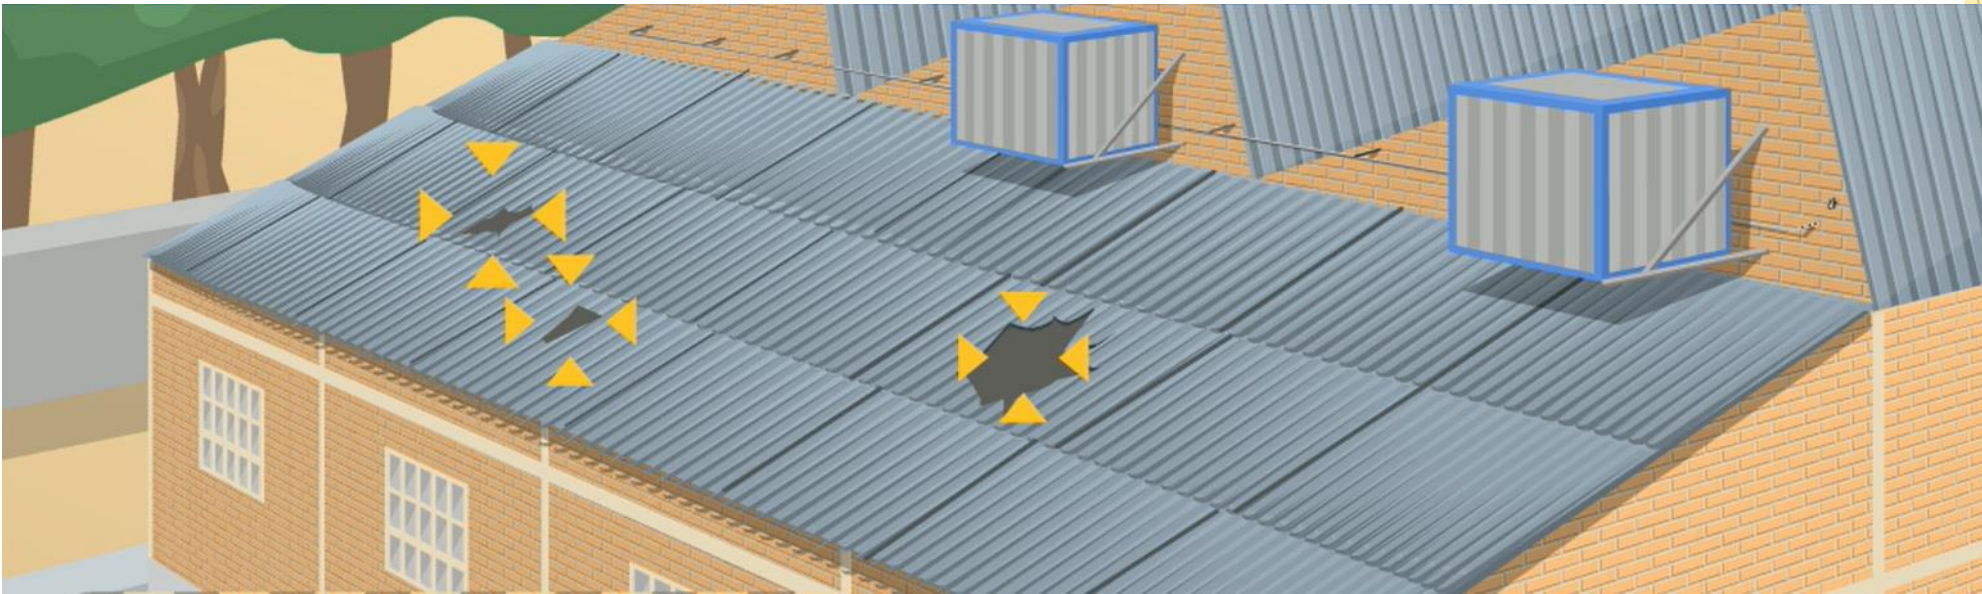
- ▶ La empresa titular de la nave contrata a SOLUCAR S.A., empresa especializada en la reparación y mantenimiento de cubiertas.
- ▶ La obra consiste en la colocación, fijación y sellado de unas piezas de poliéster transparente.

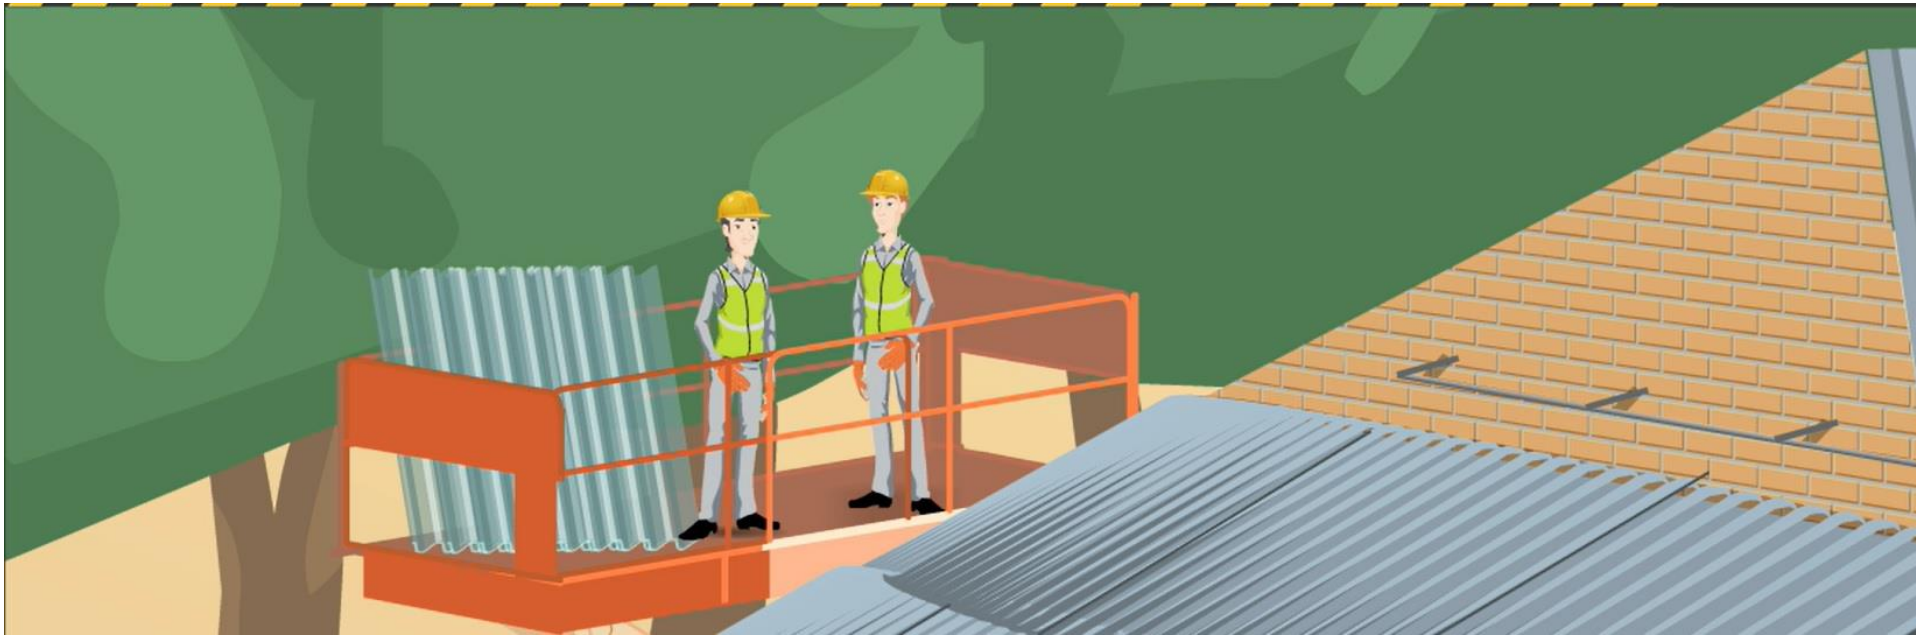
- ▶ Los trabajadores de SOLUCAR S.A. utilizan para el acceso a la cubierta, una plataforma elevadora móvil.
- ▶ Ninguno lleva puesto arnés anti- caída.

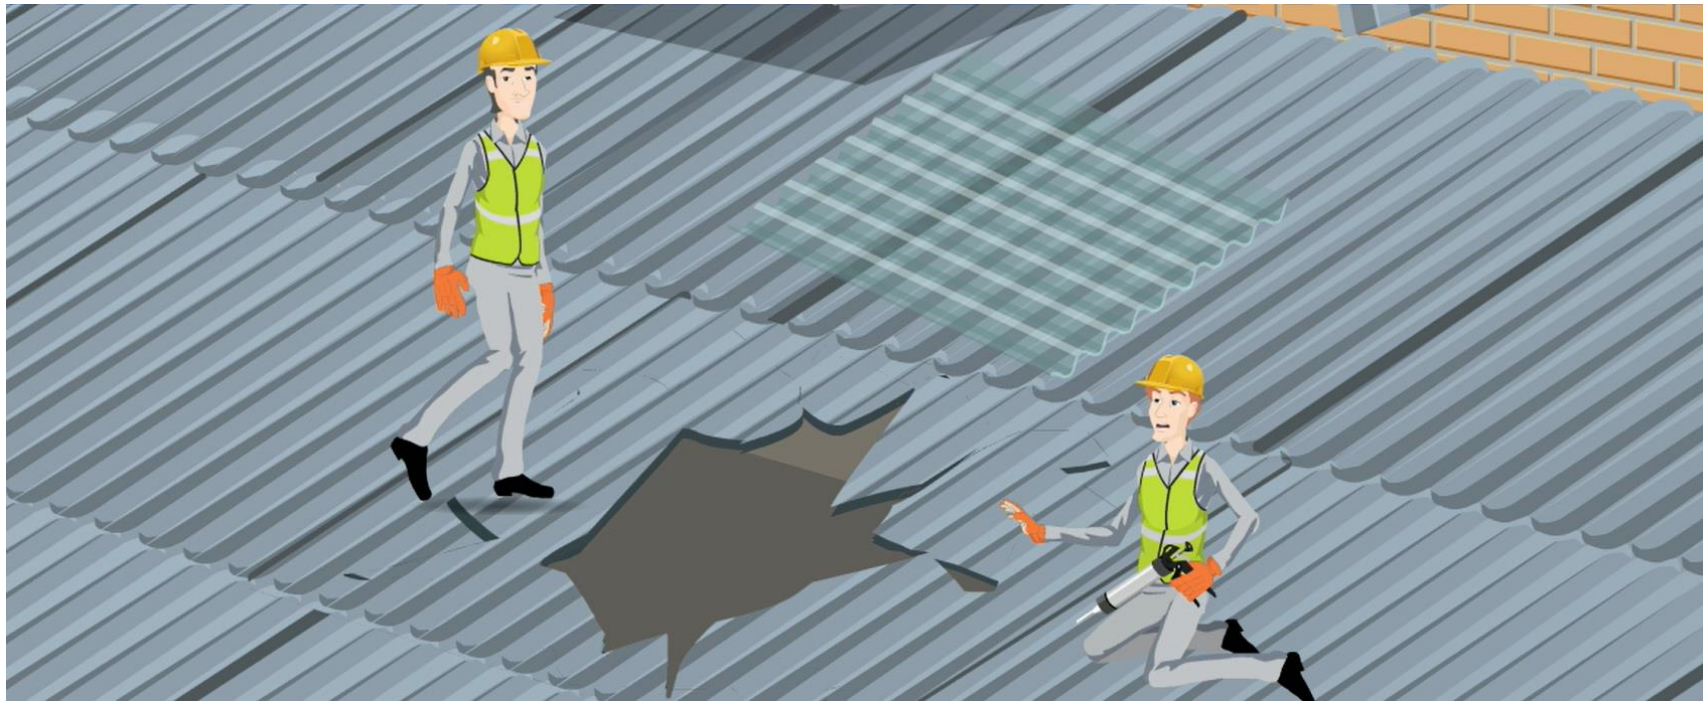
- Durante la ejecución de los trabajos, uno de los trabajadores se acerca a ayudar al otro trabajador, cuando pisa una de las placas, la cual cede, y se produce una caída al interior de la nave de 6 metros, falleciendo el trabajador.

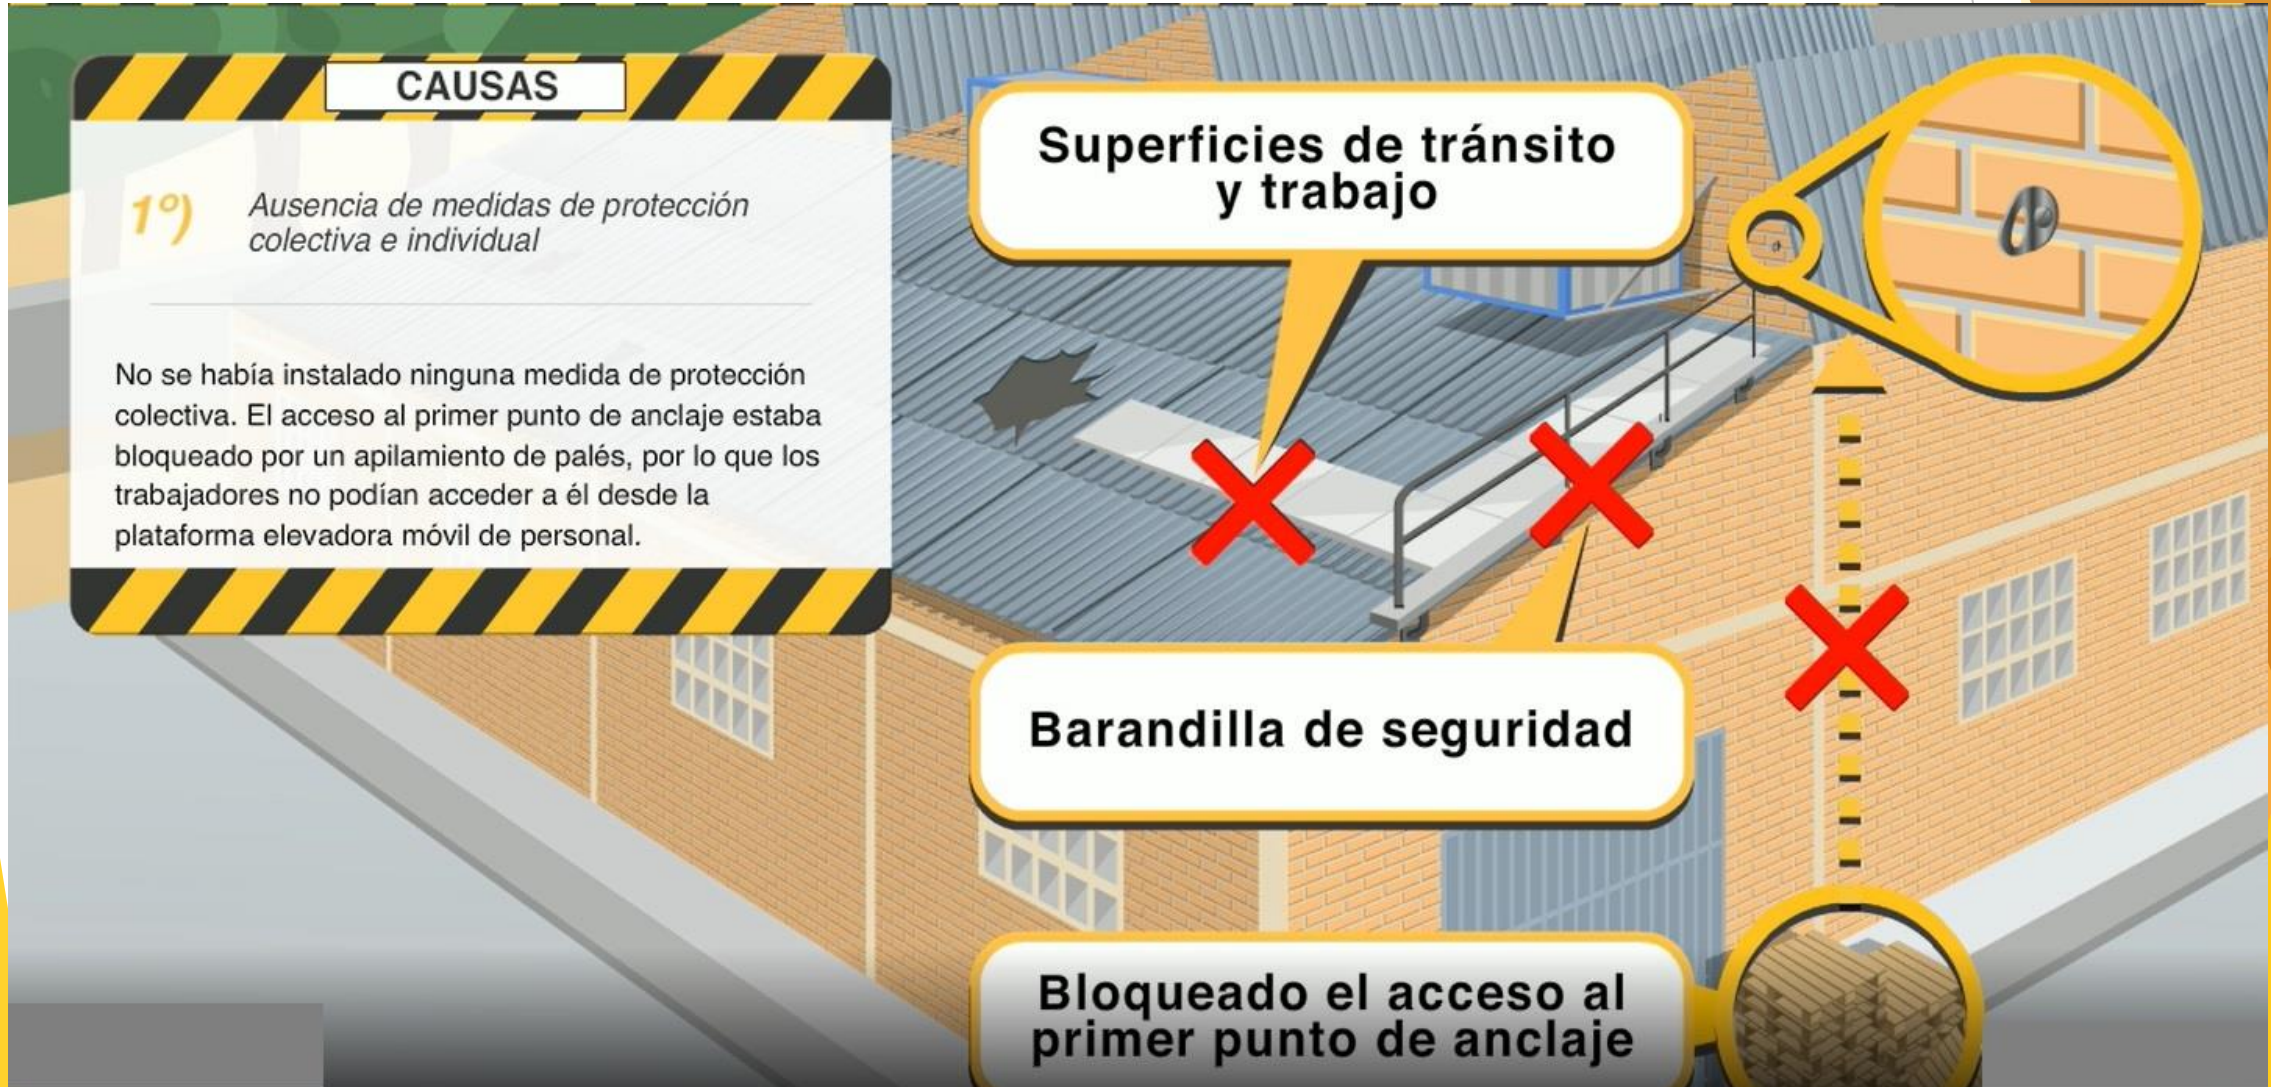
No se había instalado ninguna medida de protección colectiva. El acceso al primer punto de anclaje estaba bloqueado por un apilamiento de palés, por lo que los trabajadores no podían acceder a él desde la plataforma elevadora móvil de personal.

**Superficies de tránsito y trabajo**

**Barandilla de seguridad**

**Bloqueado el acceso al primer punto de anclaje**

1. Adopción de medidas de protección colectiva o en su defecto, de protección individual
2. Presencia de recurso preventivo
3. Información de la empresa titular a la empresa SOLUCAR S.A. de los riesgos existentes en el centro de trabajo

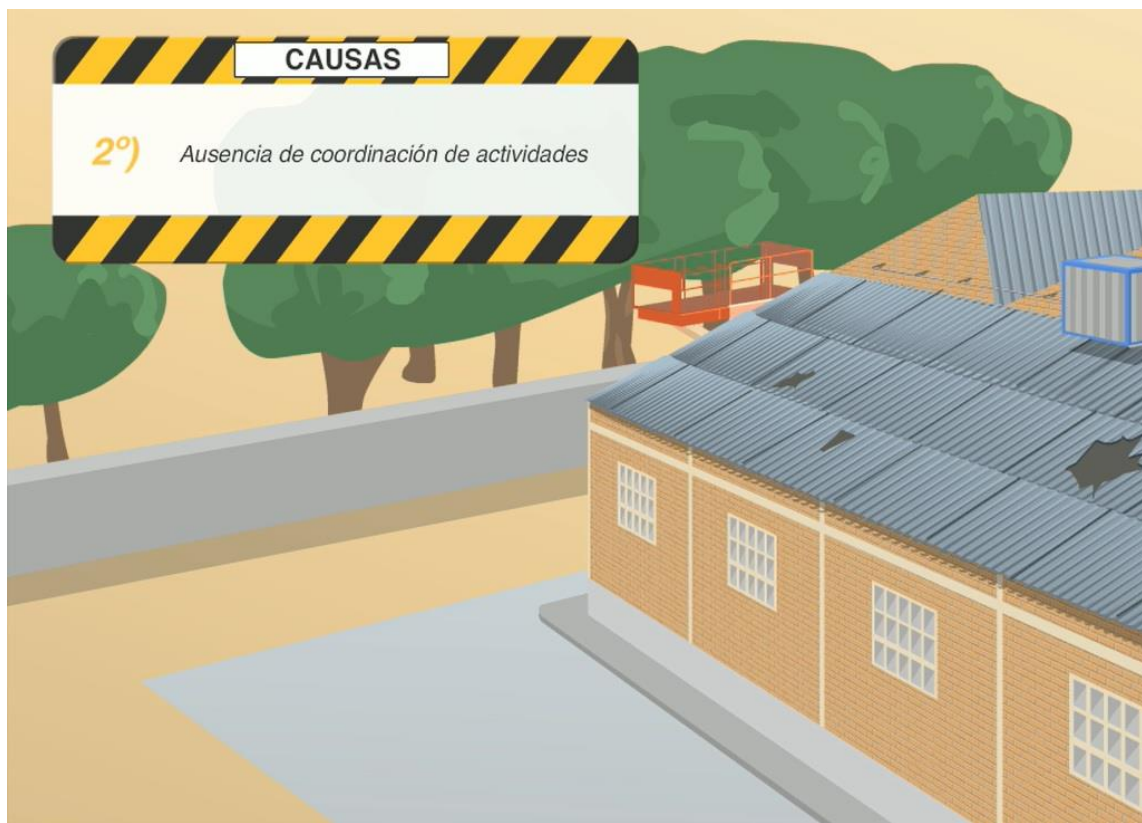
- ▶ No se informa a SOLUCAR S.A. por parte de la titular de la existencia de línea de vida ni puntos de anclaje
- ▶ No hubo coordinación entre las empresas para la retirada de los pales

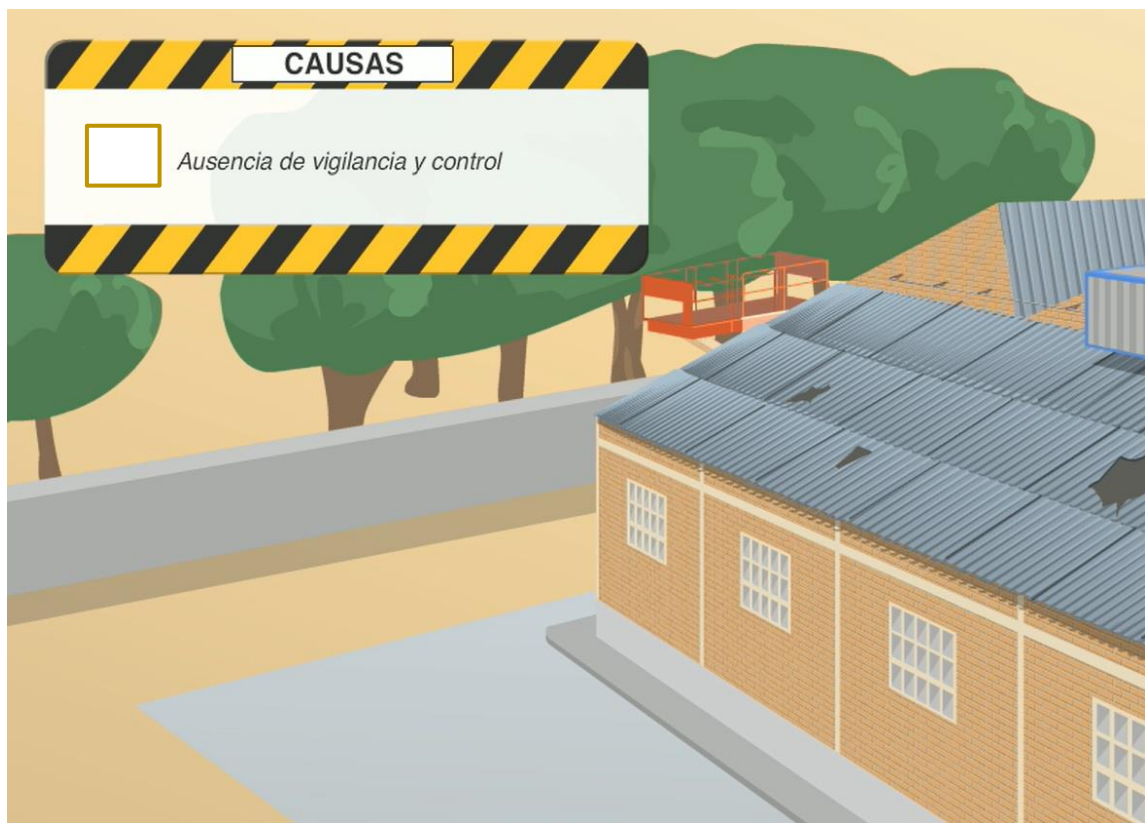
Inexistencia de  
recurso  
preventivo.

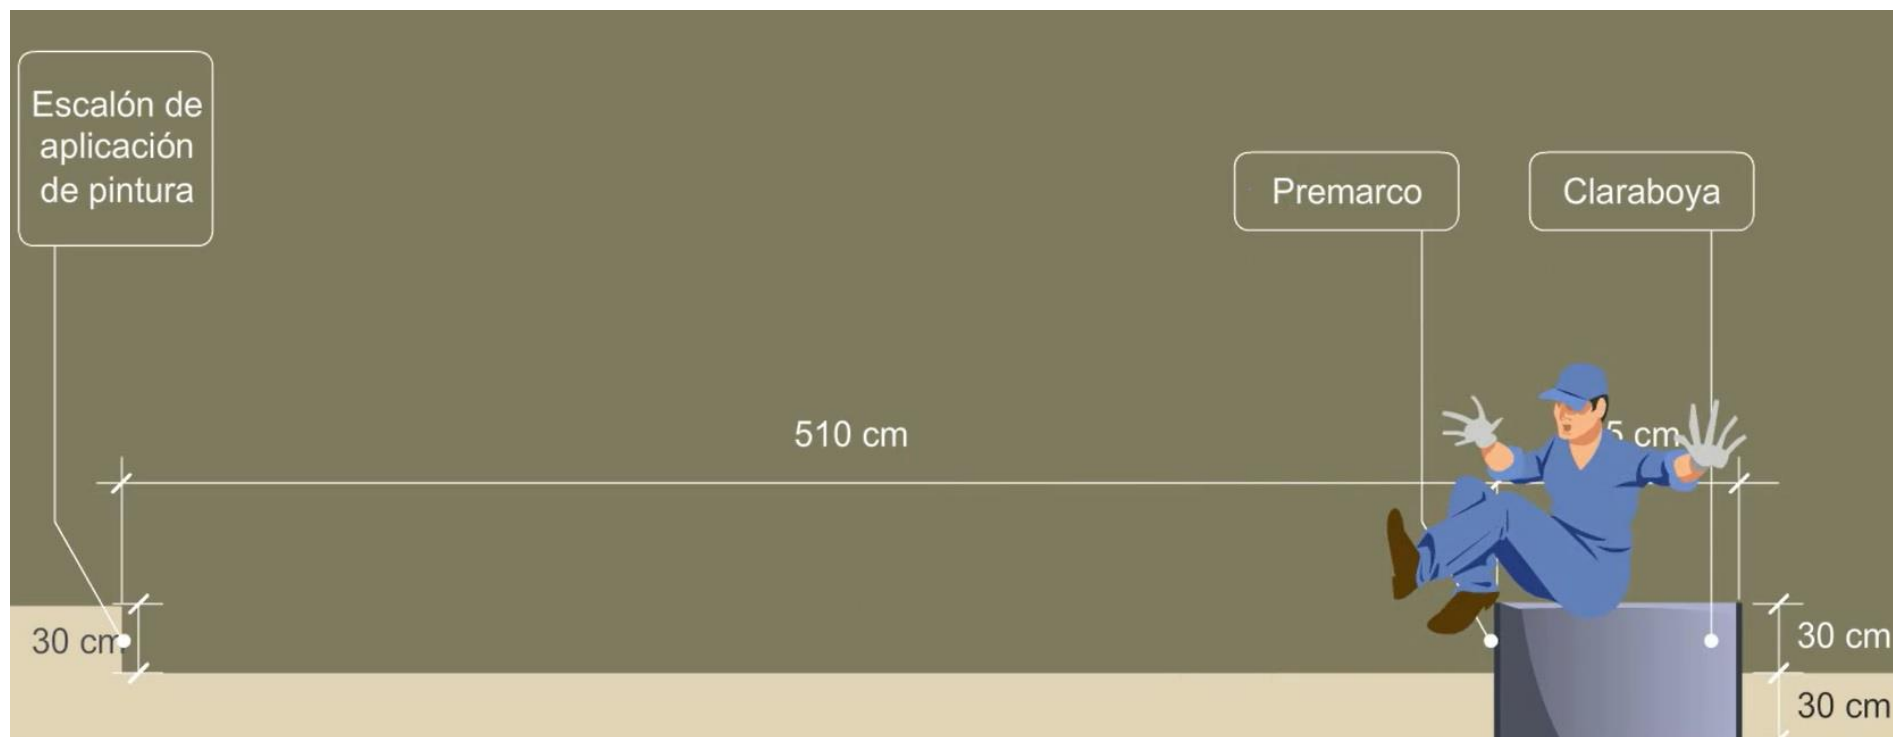
Se produce la caída del trabajador, y se precipita al vacío por el hueco de la claraboya.

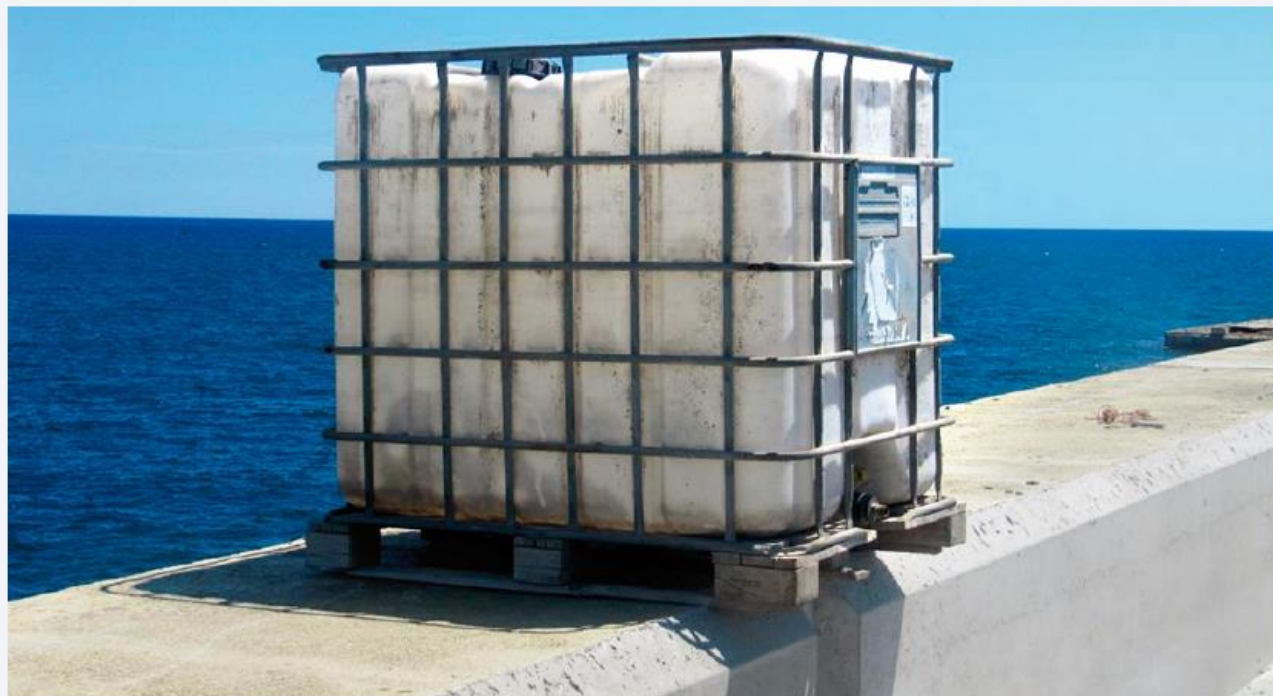
*Depósito superior de agua, ubicado en el antepecho de la coronación del espaldón*

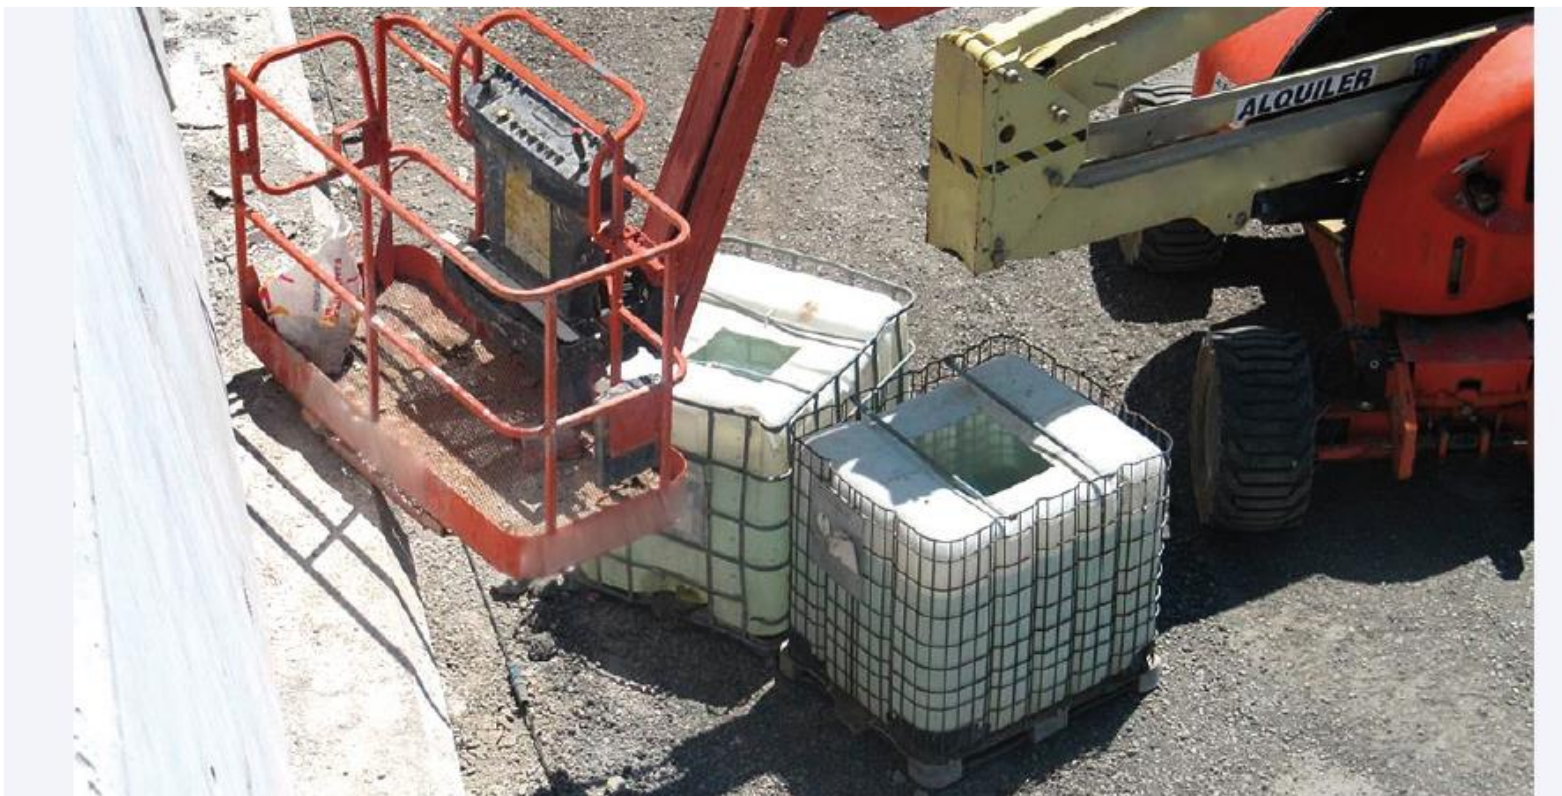
*Depósitos inferiores desde los cuales se bombea el agua al depósito superior*

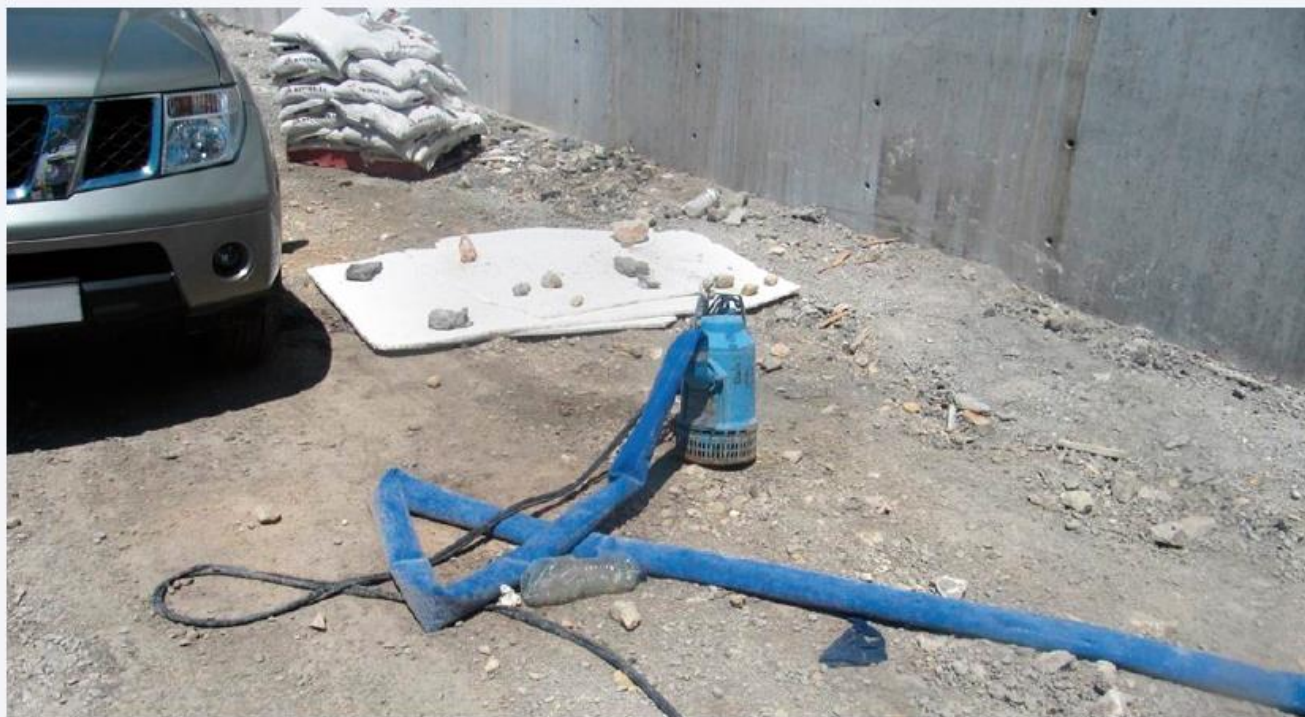
*Equipo de bombeo y tubería de impulsión*

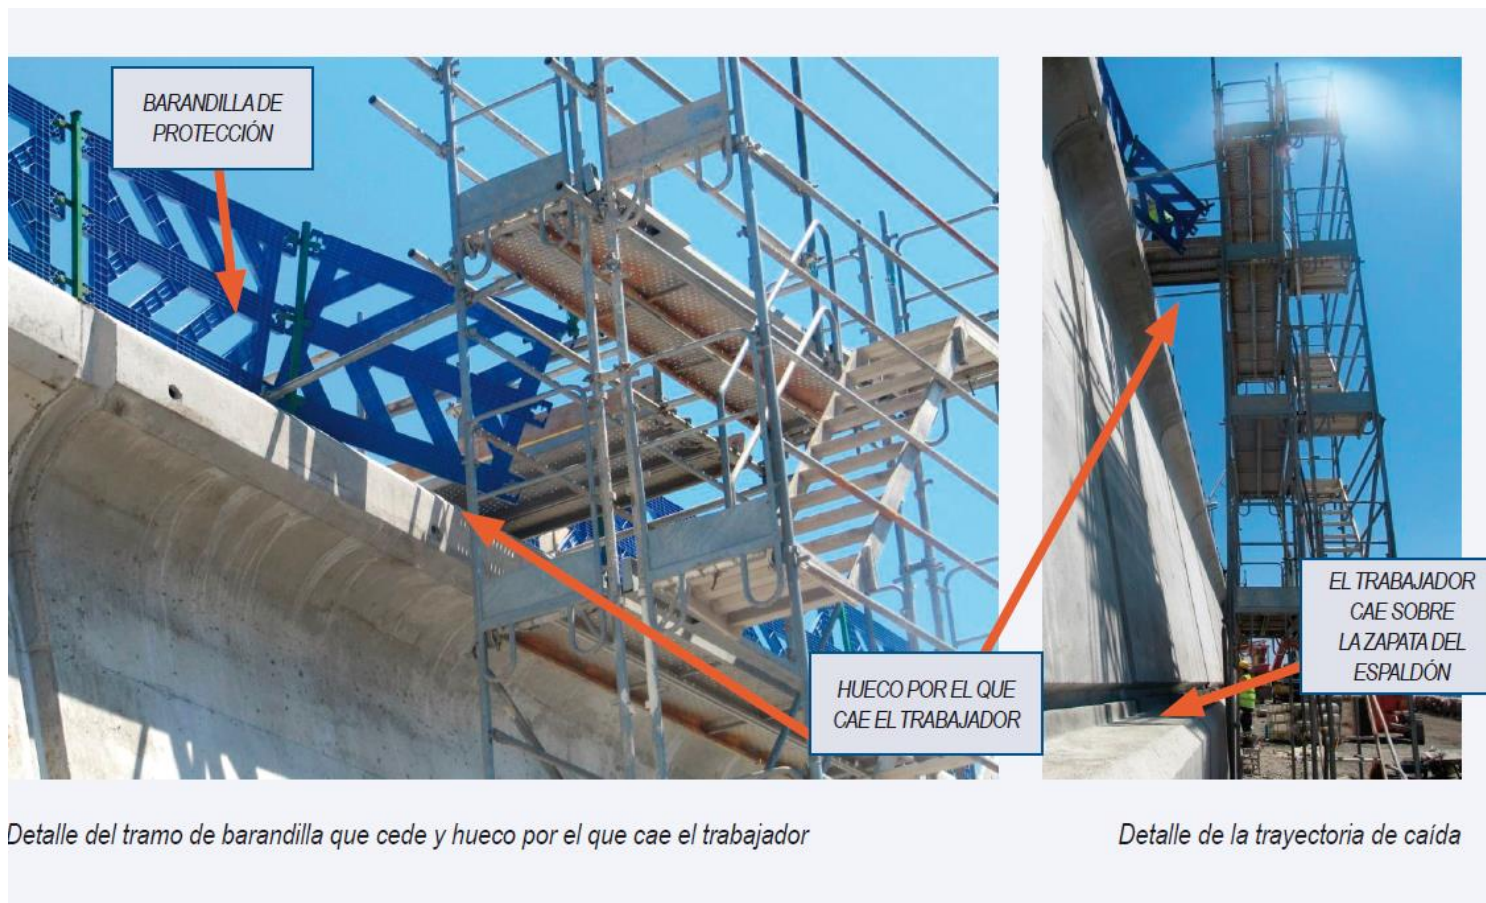
Descripción gráfica.

En el momento del accidente el trabajador accidentado circulaba a pie por la zona transitable de la coronación del espaldón, trasladando manualmente la manguera flexible para posicionarla en el depósito de agua superior y proceder a su posterior llenado.

En la operación descrita de traslado manual de la manguera flexible, el trabajador sufre un desequilibrio, posiblemente favorecido por el propio peso de aquélla. Dicho desequilibrio provoca que el trabajador apoye parte de su cuerpo sobre un tramo de barandilla de la que dispone el espaldón para la protección frente al riesgo de caída a distinto nivel.

Al apoyarse en dicho tramo, se liberan las fijaciones del último montante de la barandilla, el cual había sido atado con alambre a la propia estructura de la barandilla de la pasarela de acceso, lo que provoca que se libere ésta y que caiga el trabajador por el hueco producido entre espaldón y torre de acceso .
